PROJETO DE RESTAURO PÓRTICO HOSPITAL GUILHERME ÁLVARO

MEMORIAL DE ARQUITETURA E RESTAURO

São Paulo
maio 2024

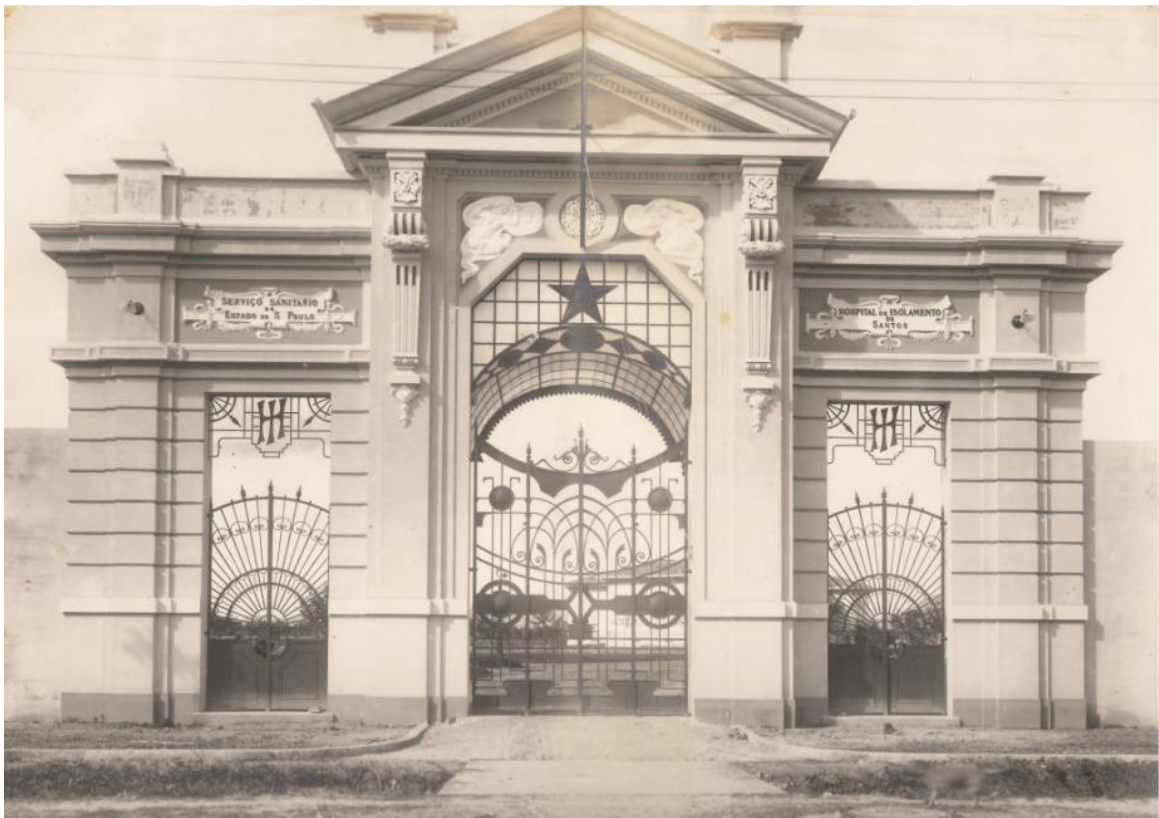
Observando a foto histórica da inauguração do Pórtico em 1913 e analisando sua composição cromática, identificamos que se trata de uma pintura monocromática, sem distinção de cores entre ornamentos, panos de fundo e rusticações. Somente alguns

ornamentos artísticos aplicados sobre o Pórtico se apresentam com coloração mais clara. Em coloração escura podemos notar os fundos do frontão e do entablamento.

A monocromia da composição possibilita o destaque dos ornamentos mais protuberantes apenas pela incidência de luz e sombra no conjunto. Não era comum na arquitetura clássica a distinção de cores entre os elementos da fachada.

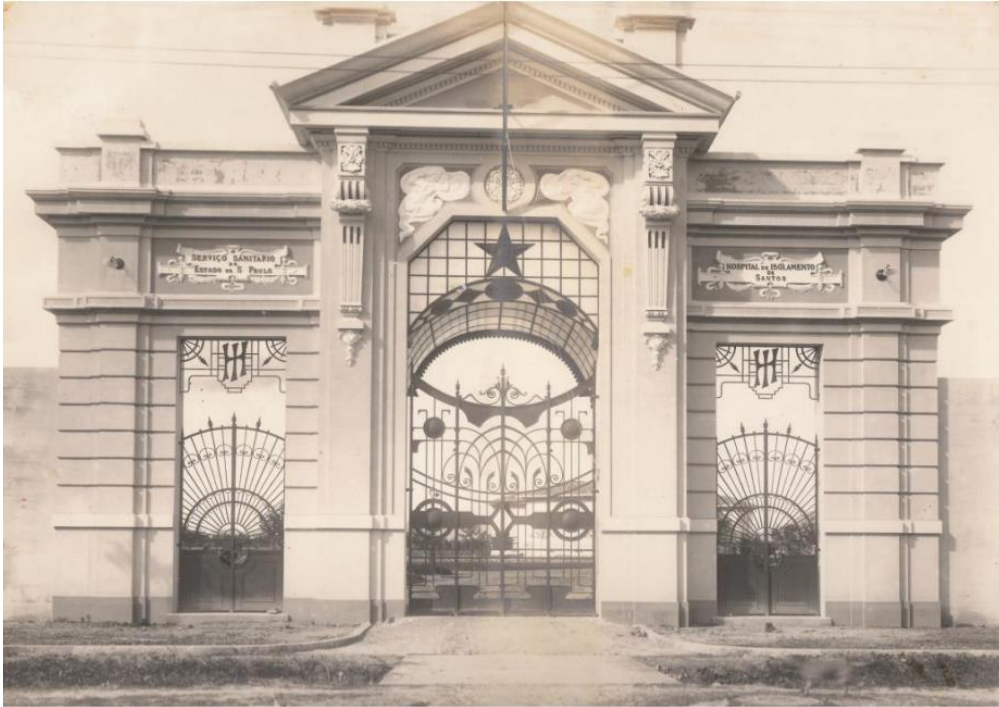
Pórtico HGA em 1913

Os elementos que foram subtraídos deverão ser manufaturados e repostos em formas simplificadas para garantir a complementação da composição original, identificada na foto histórica. As novas peças de serralheria artística e chapas a serem aplicadas deverão ser de aço galvanizado. Ver no projeto os elementos a serem complementados.

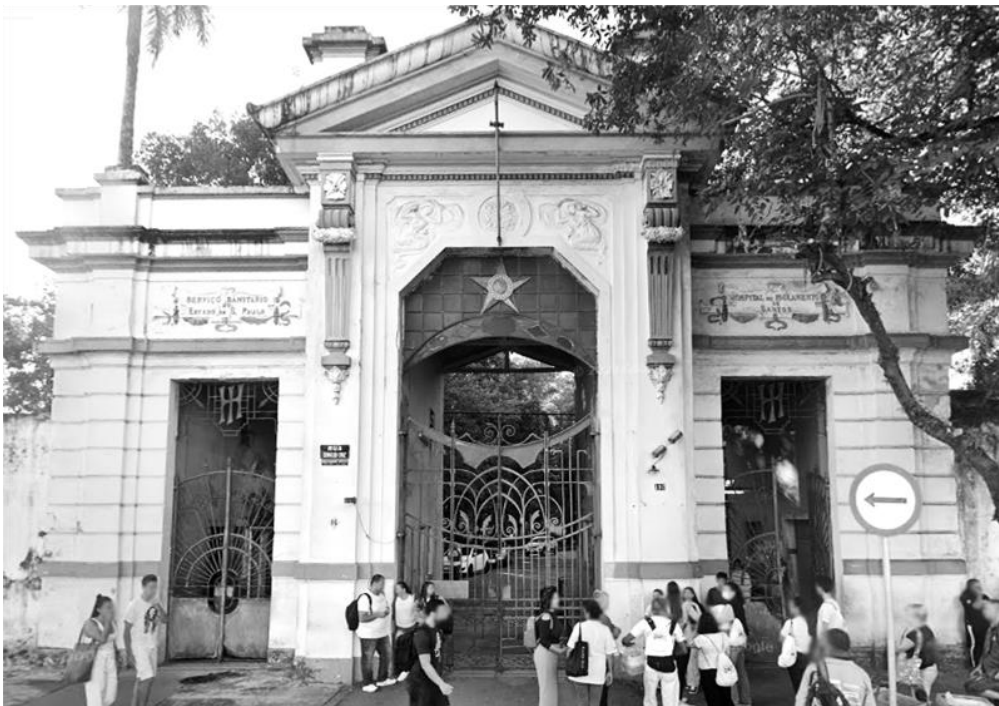
Pórtico HGA em 2023

Elementos metálicos a complementar nos gradis do Pórtico:

Os gradis metálicos em ferro fundido se encontram em boas condições de conservação, com quase a totalidade dos elementos preservados. Principalmente as partes superiores fixadas no topo dos vãos estão completas.

Os gradis deverão ser tratados com produto fosfatizante e deverá ser aplicada pintura esmalte fosco nas cores definidas em prospecções pictóricas.

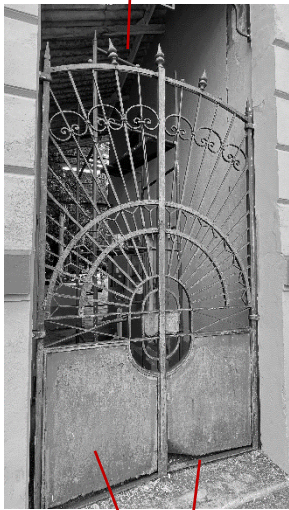
Reforço e retificação de elementos deslocados

Reposição de elementos subtraídos dos ornamentos de coroamento: arabesco e lanças.

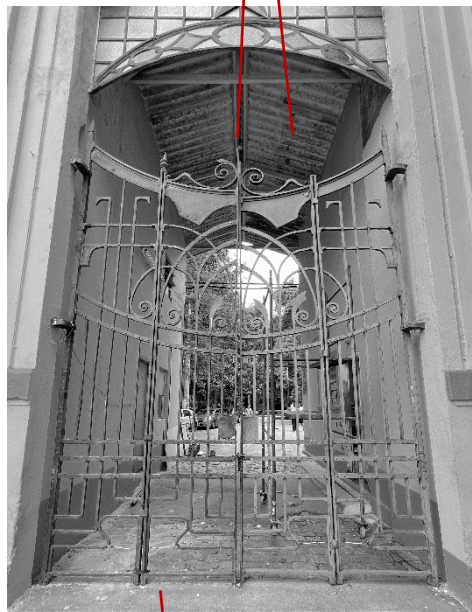
Substituição das chapas inferiores e inserção de "molduras" conforme desenho original

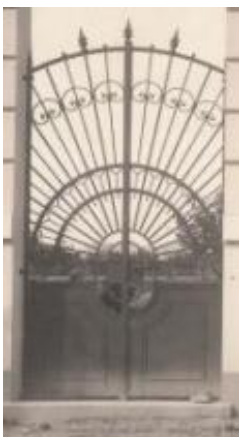
Instalação de chapas inferiores removidas, conforme desenho original

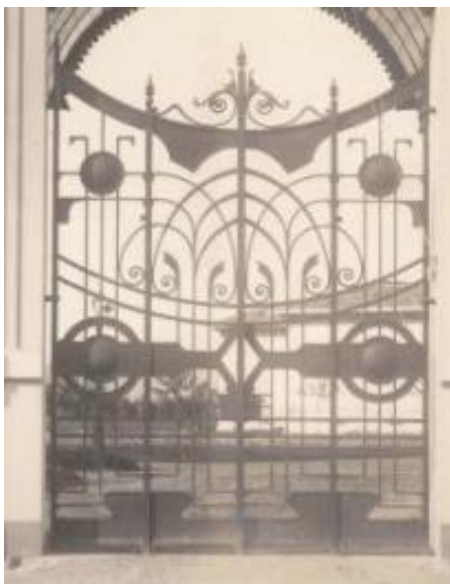
AO LADO IMAGENS DOS GRADIS ORIGINAIS A SEREM CONSIDERADOS NAS COMPLEMENTAÇÕES.

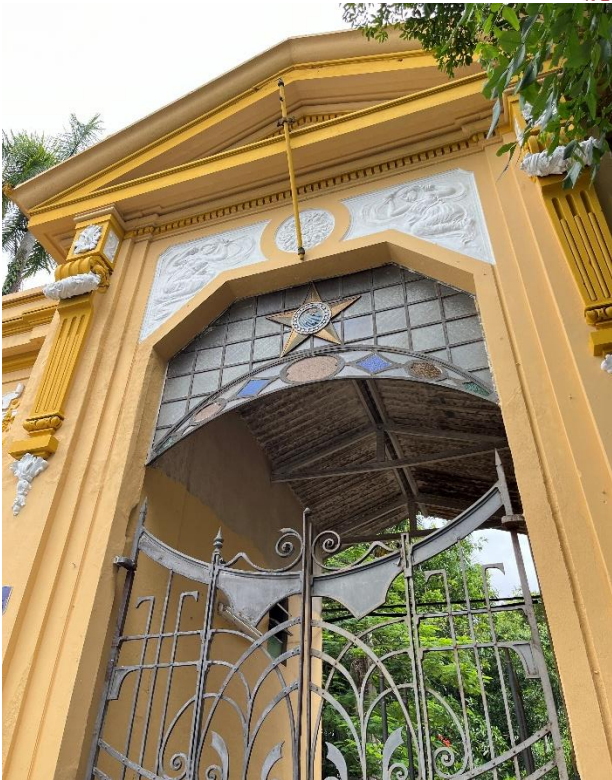
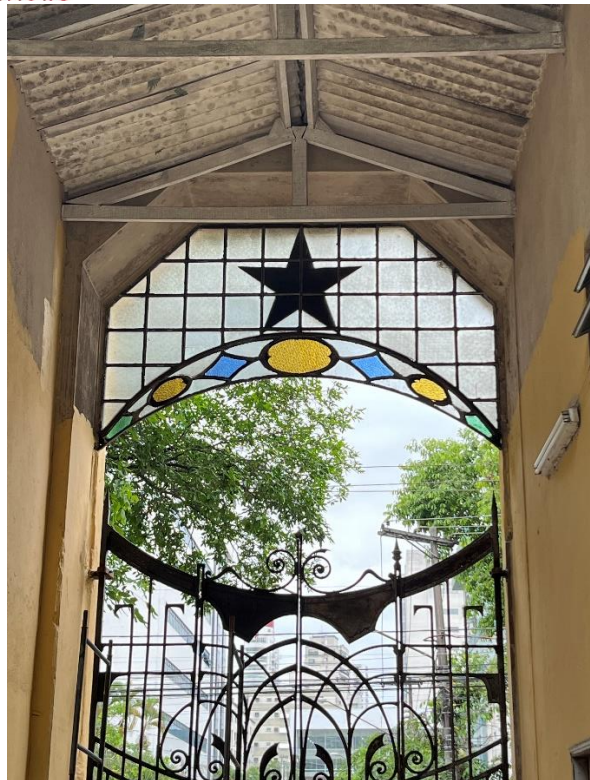
Detalhe do caixilho com vidros coloridos no Pórtico do HGA.

As peças de vidro deverão ser limpas, protegidas e reservadas para a futura instalação.

O caixilho metálico deverá ser limpo, deverá ser aplicado fundo fosfatizante e pintura esmalte conforme resultado das prospecções pictóricas.

Após o tratamento do caixilho os vidros texturizados deverão ser instalados com massa de vidraceiro na mesma cor da caixilharia.

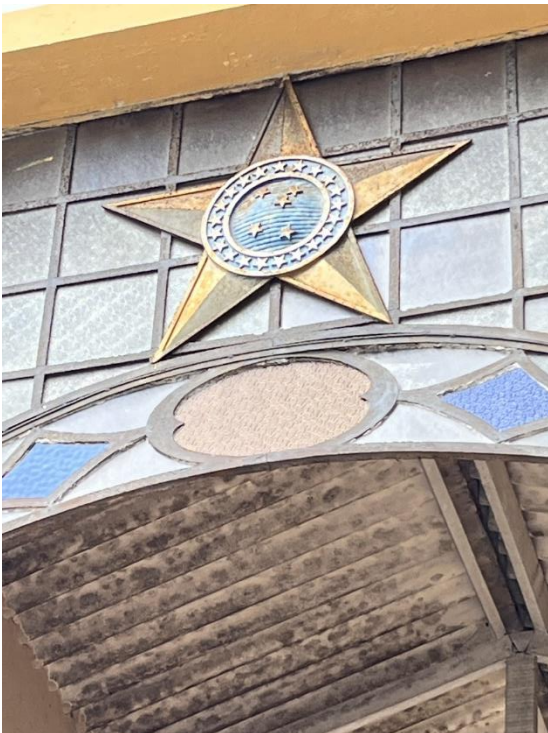
Detalhe do BRAZÃO sobre caixilho metálico no vão central do Pórtico do HGA.

O brasão metálico sobreposto ao vitral deverá ser conservado com as cores existentes. Deverá ser avaliado a originalidade da camada de pintura, devendo se evitar a reaplicação de pintura. Os pontos oxidados deverão ser tratados pontualmente com produto fosfatizante. Para garantia da proteção da peça poderá ser aplicado verniz poliuretano bicomponente incolor fosco.
