HOSPITAL GUILHERME ÁLVARO  
 RUA OSWALDO CRUZ, 197 - BOQUEIRÃO - SANTOS/SP

REFORMA PORTARIA PRINCIPAL  
 ELEVAÇÕES PROJETO COMPATIBILIZADO

PROJETO BÁSICO DE ARQUITETURA

H-041 | FL.04/06

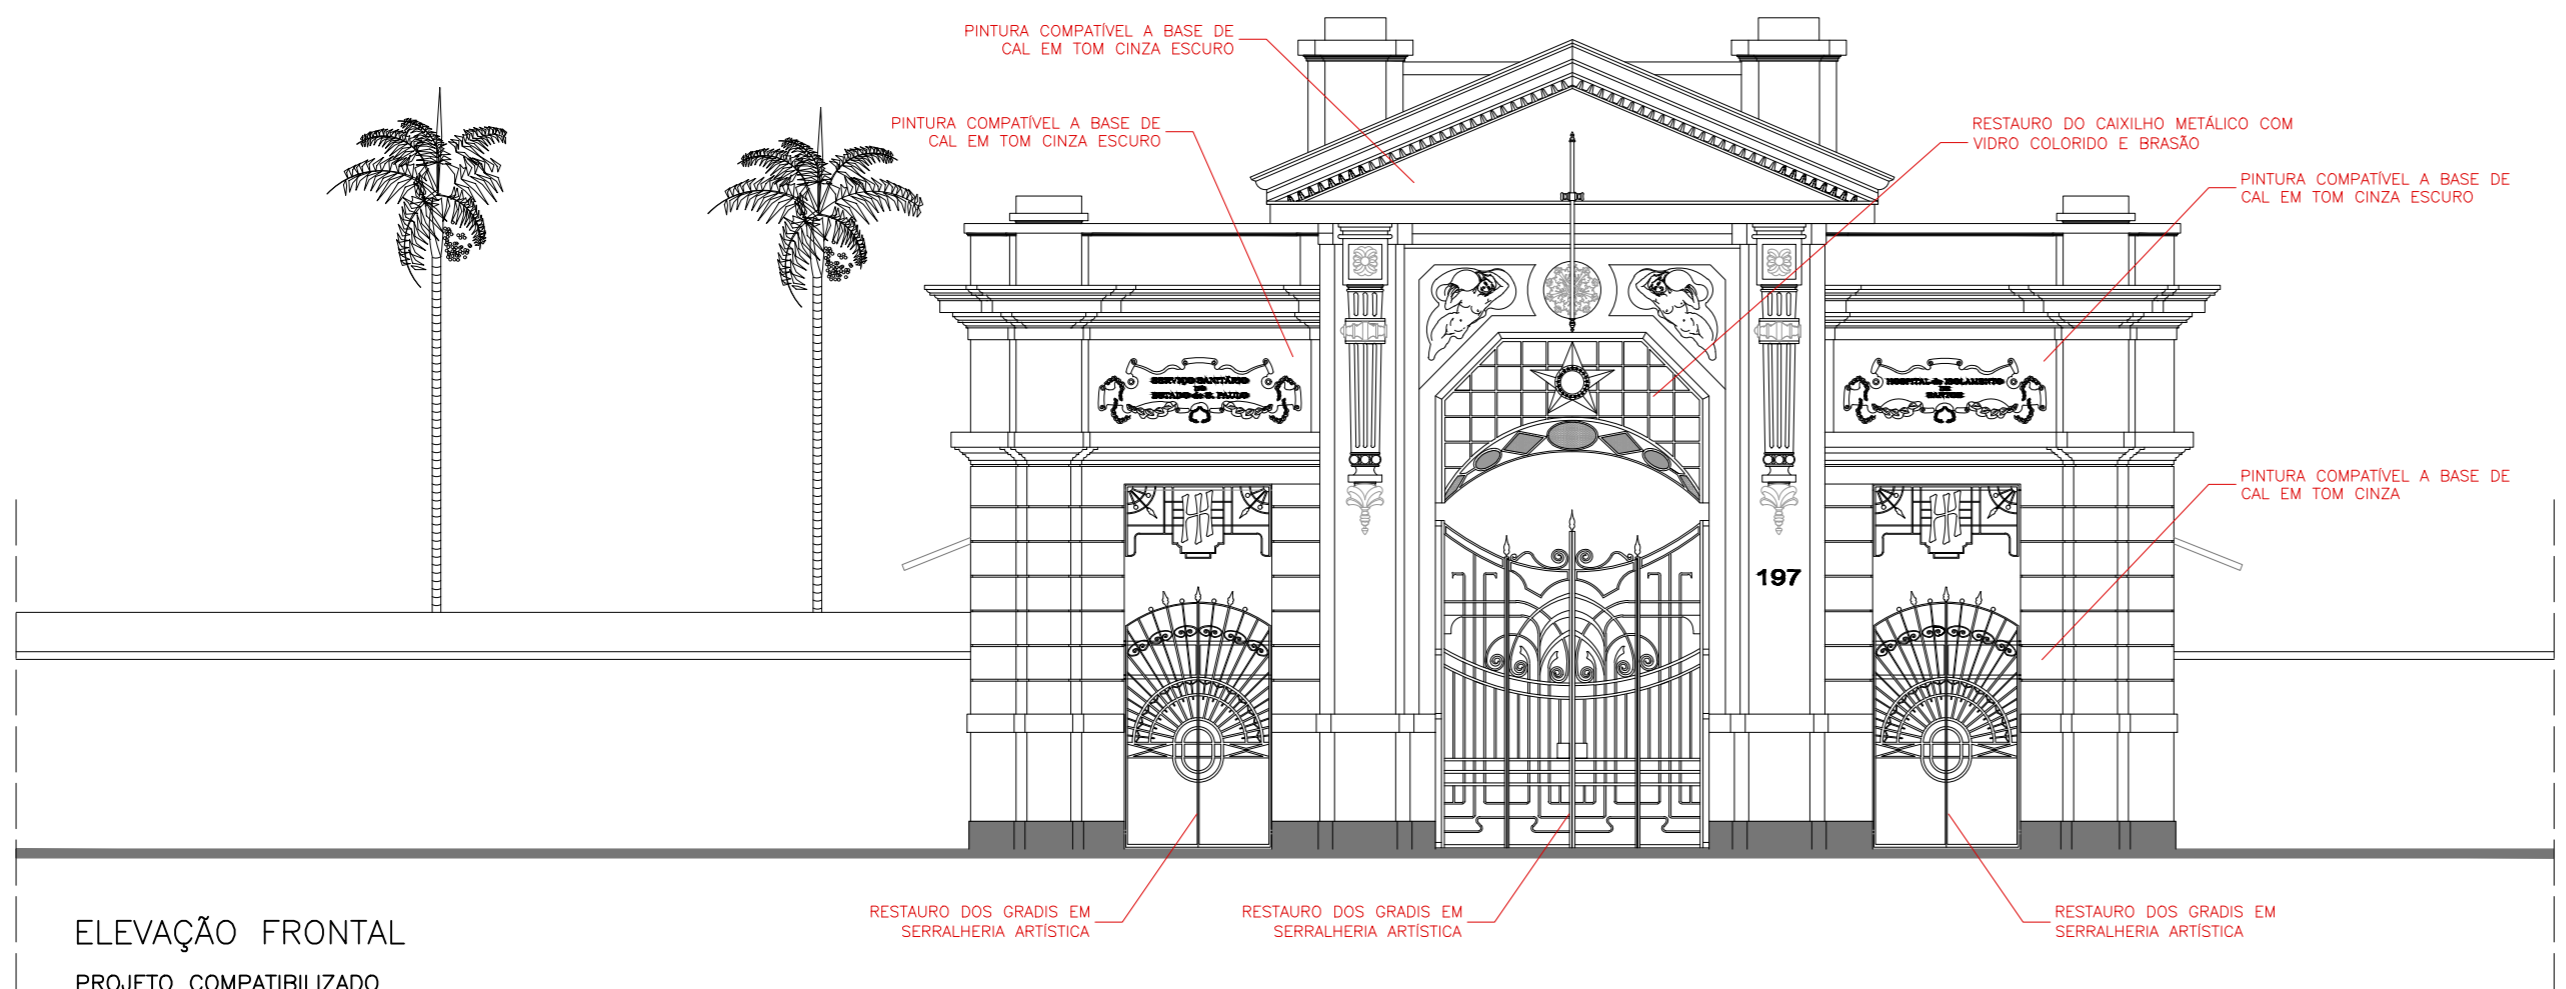
**ELEVAÇÃO FRONTAL**  
 PROJETO COMPATIBILIZADO  
 ESC. 1:100

INDICAÇÕES DE RESTAURO DA FACHADA DO PÓRTICO:

1. Montagem dos equipamentos de acesso sem fixação e/ou chumbamento na fachada frontal do Pórtico
2. Realização de Prospecções Pictóricas
3. Remoção total de todas as camadas de tinta e massa acrílicas
4. Mapeamento por percussão em toda a superfície da fachada do pórtico
5. Mapeamento de Danos
6. Retirada de amostras de argamassa
7. Consolidação dos trechos de argamassa descolado
8. Nivelamento e Reintegração Volumétrica
9. Pintura Compatível a base de cal\_ tom cinza
10. Aplicação de Hidrofugante a base de silano siloxano.
11. Restauro dos Gradis em Ferro Fundido\_ Serralheria Artística.
12. Restauro dos Caixilhos com vidros coloridos
